Kontrolle ist besser

Bauabläufe und Anforderungen beim Bauen sind oft komplex. Kontrolle hilft, Schäden zu vermeiden und Fehler zu beheben, die sich im Arbeitsalltag einschleichen. Ralf Schneider berichtet aus seiner Praxis als Sachverständiger aus dem Gewerk Wärmedämm-Verbundsysteme (WDVS).

Nach der Dämmplattenverklebung am ersten der drei Gebäudekomplexe beim Neubau eines Studentenwohnheims in Mainz wurden von der Projektsteuerung und der Bauleitung des Generalunternehmers zweifelhafte Sachverhalte festgestellt. Das Sachverständigenbüro Ralf Schneider aus Erlensee in Hessen

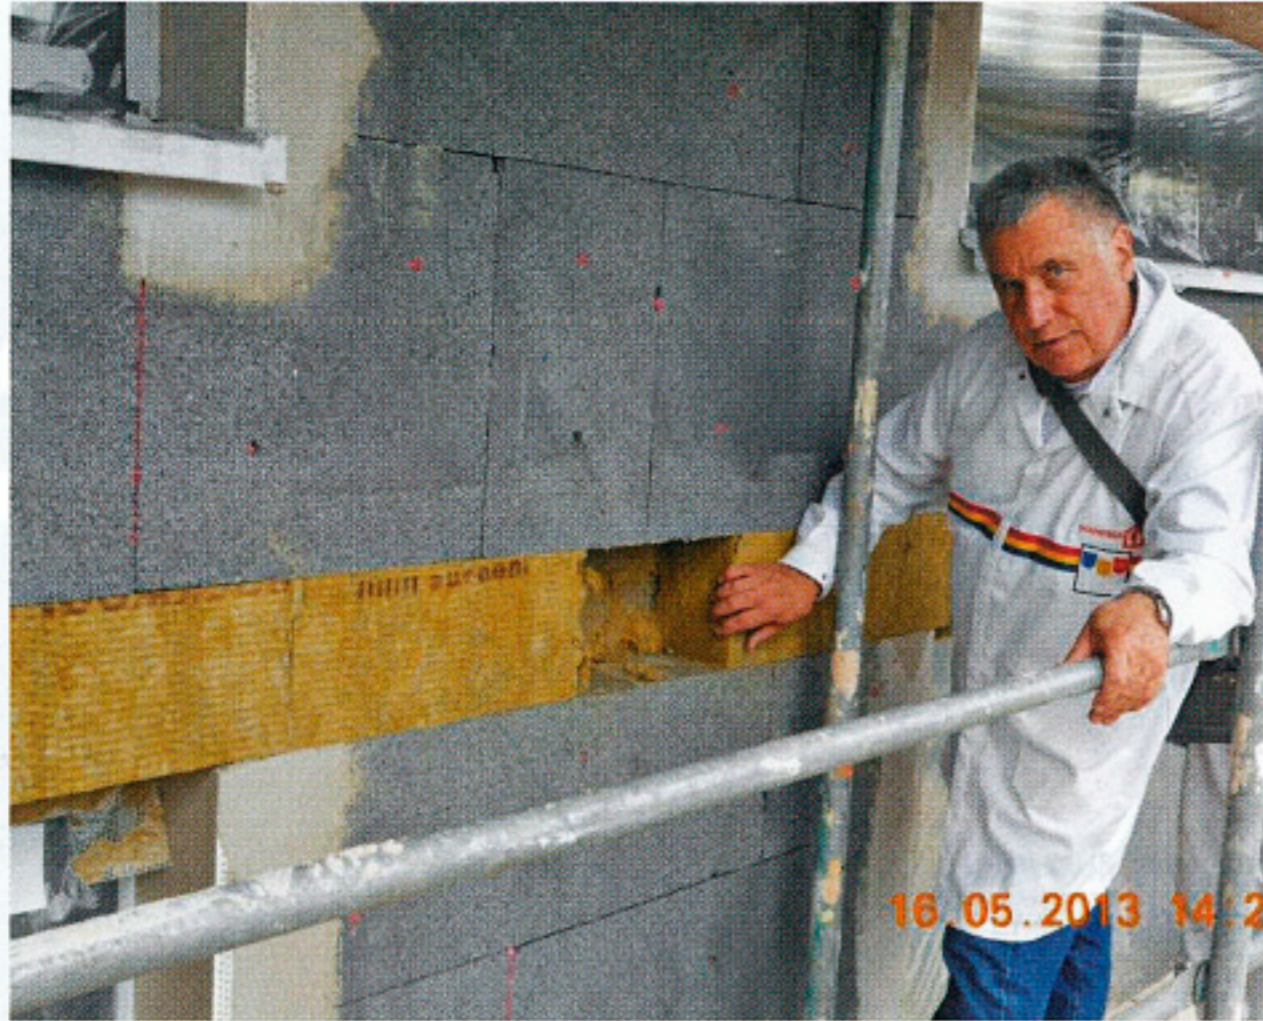
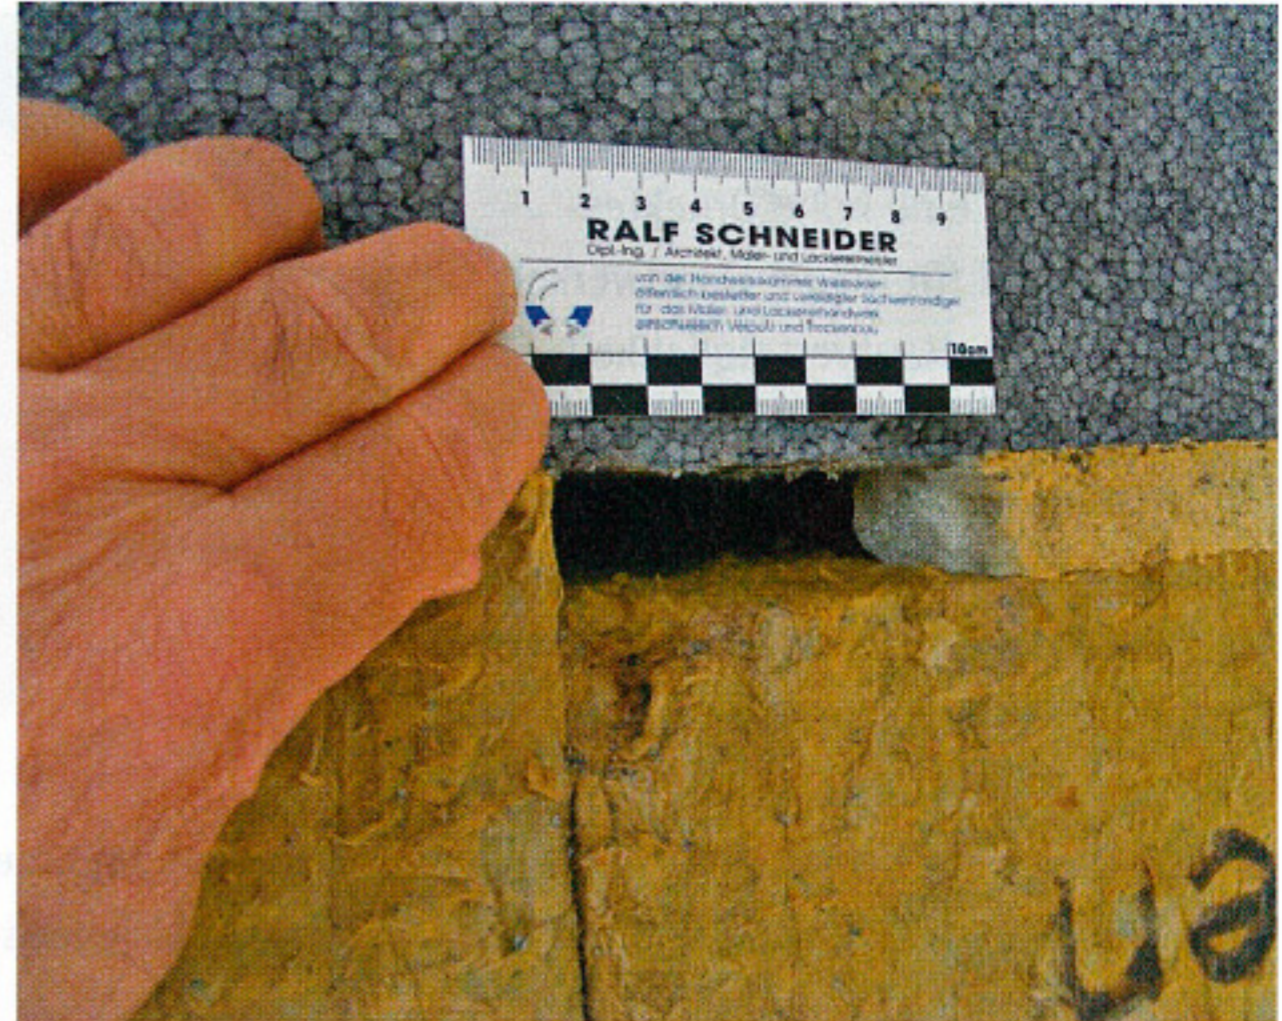
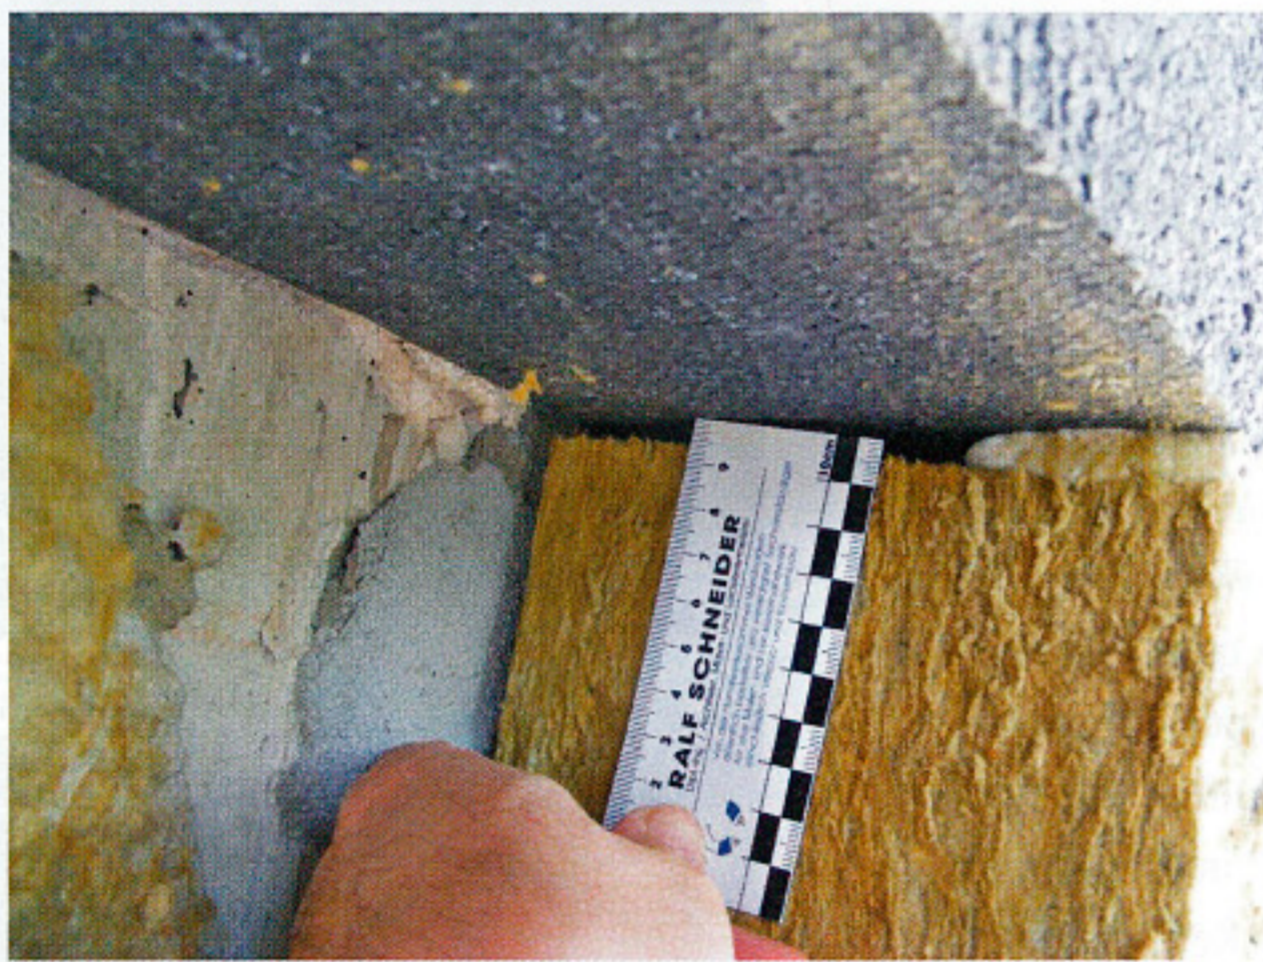
1 – 3 Sachverständiger Ralf Schneider bei der Überprüfung der Brandriegel. Das Ergebnis: Zwischen Brandriegel und der EPS-Flächendämmung gibt es offene Spalten. Da diese Fugen mit B1-Schaum vorderseitig ausgeschäumt wurden, mussten alle eingebauten Brandriegel entfernt und vorschriftsmäßig erneuert werden.

- Offene Spalten zwischen Oberkante Brandriegel und EPS-Flächendämmung (die Verklebung der Dämm-

Bei weiteren Überprüfungen wurden die Brandriegel und die Verklebung in Augenschein genommen. Die Ergebnisse: Mangelhafter Einbau der Brandriegel: Mit der Säge wurden Fassaden-Dämmplatten zugeschnitten und die verbliebenen Fugen mit B1-Schaum vorderseitig ausgeschäumt. Die Konsequenz: Alle eingebauten Brandriegel mussten entfernt und vorschriftsmäßig erneuert werden.

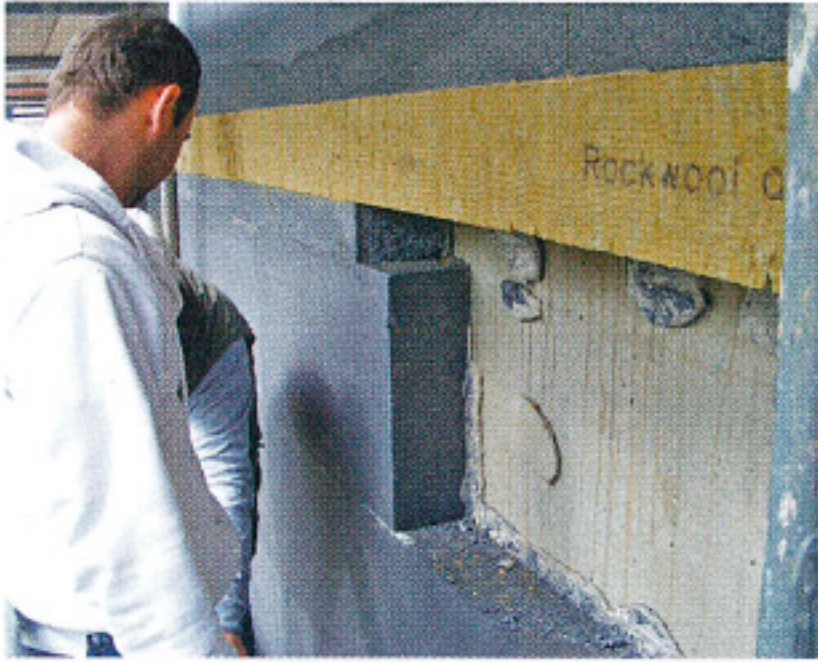
4 Überprüfungen der Verklebung: Mit geringster Kraftanstrengung konnte eine Dämmplatte aus der Fläche entfernt werden.

Die Überprüfung der Verklebung: Mit geringster Kraftanstrengung konnte eine Dämmplatte aus der Fläche entfernt werden. Ursache: Der Klebeflächenanteil war zu gering und die Randwulst war nicht immer vorhanden. Die Konsequenz: Alle verklebten Bereiche mussten vorschriftsmäßig nachgeschäumt werden. Dabei wurde die Nachverschäumung kontrolliert. Alle weiteren Arbeitsschritte wurden vorschriftsmäßig nach den Vorgaben der allgemein anerkannten Regeln der Technik und der Bauaufsichtlichen Zulassung durch das Deutsche Institut für Bautechnik Berlin ausgeführt. Der Sachverständige begleitete als Fremdüberwacher den weiteren Bauablauf. So wies er unter anderem auf die Konse-

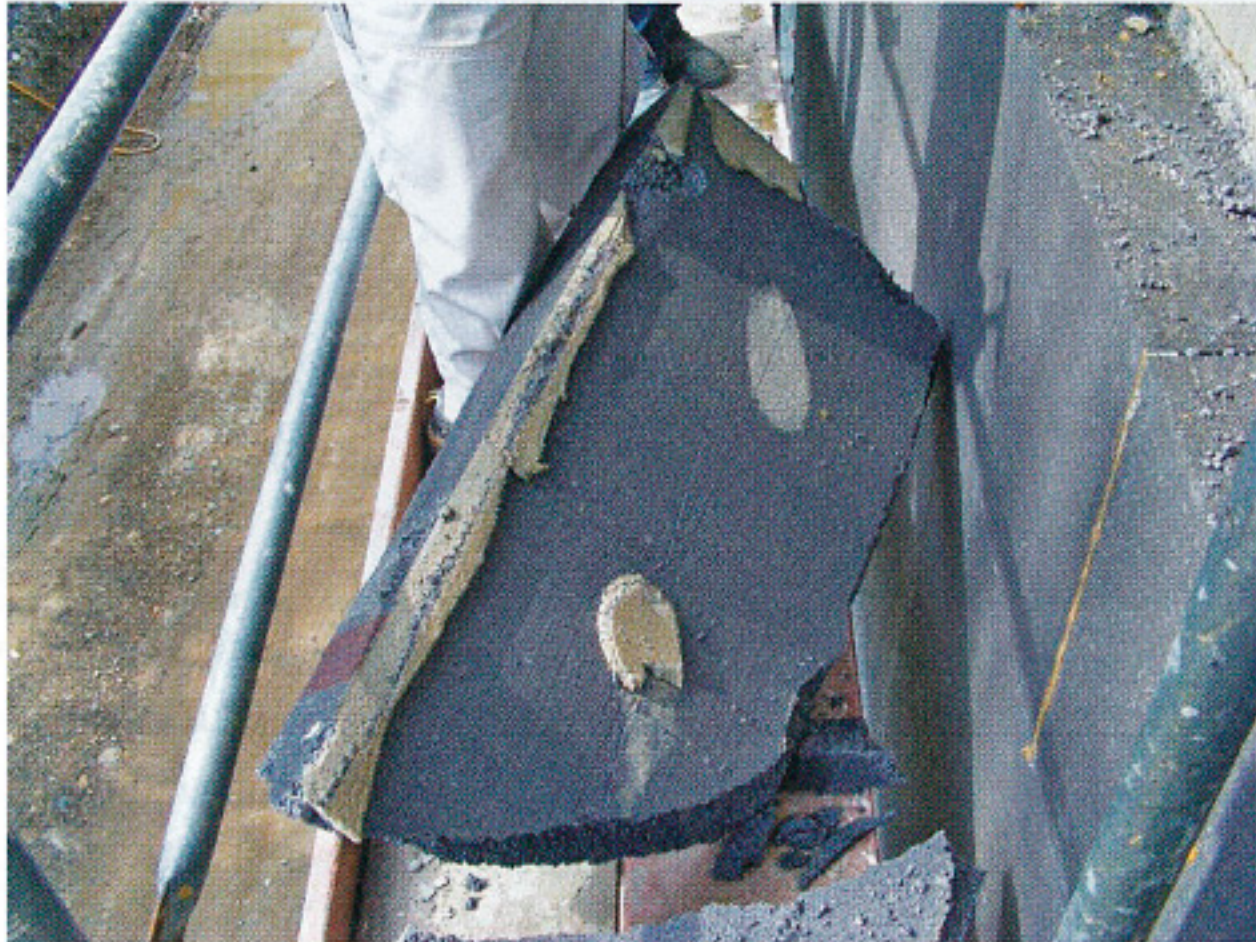
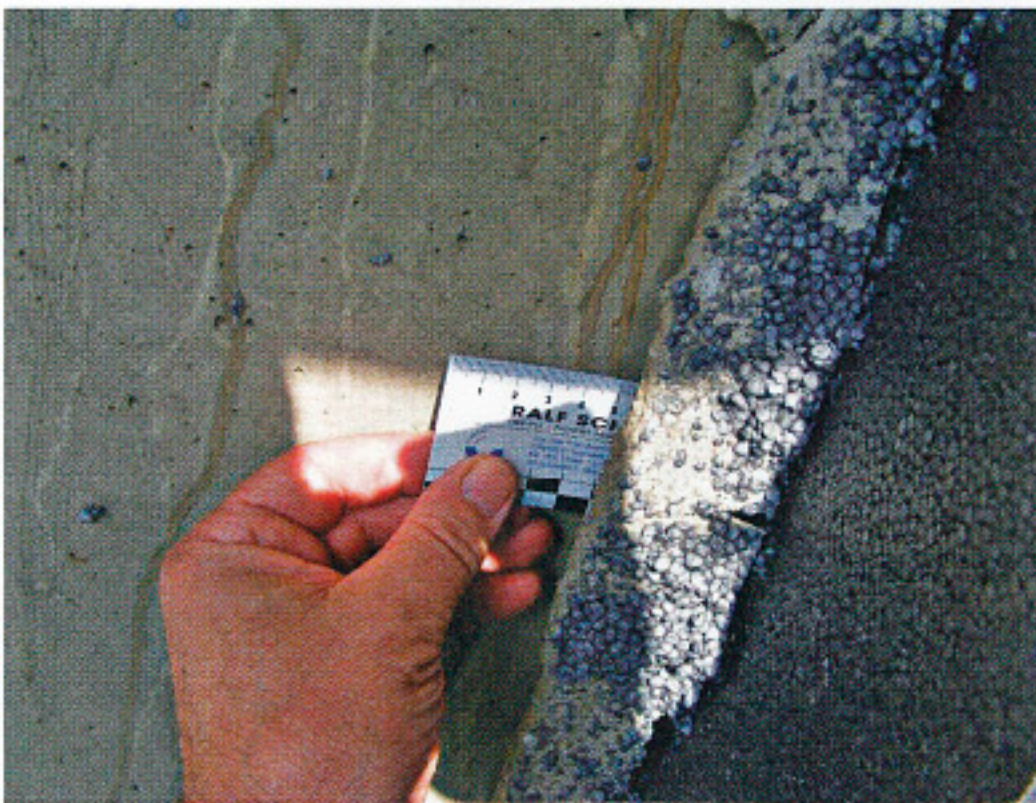
5 – 6 Es stellte sich heraus, dass der Klebeflächenanteil zu gering und am Randwulst die Haftung fehlte.

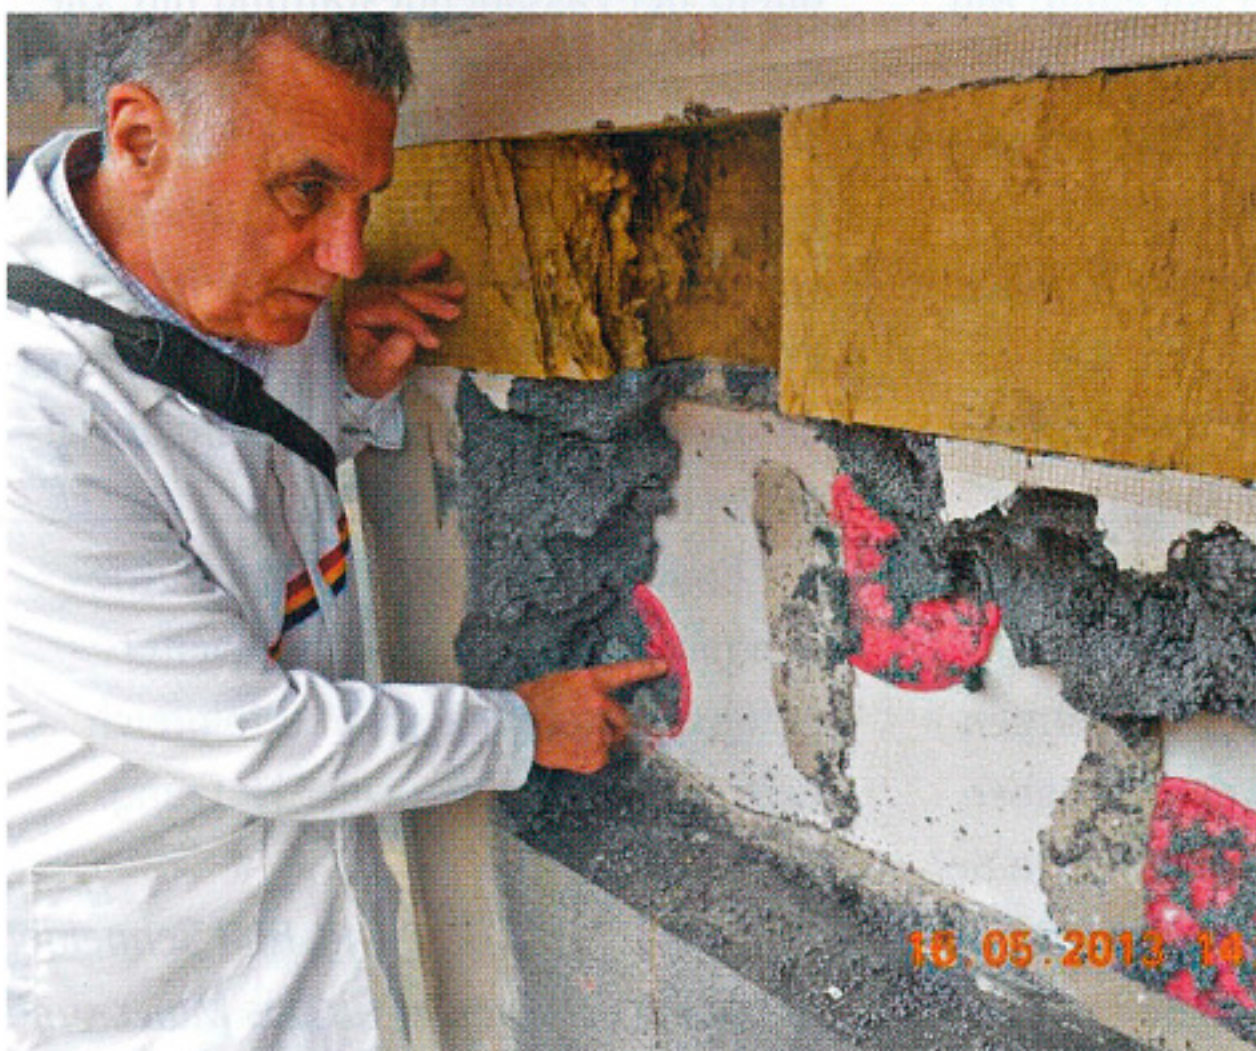
7 Die Konsequenz: Alle verklebten Bereiche mussten vorschriftsmäßig nachgeschäumt werden. Eine Kontrolle der Nachversäumung wurde durchgeführt.

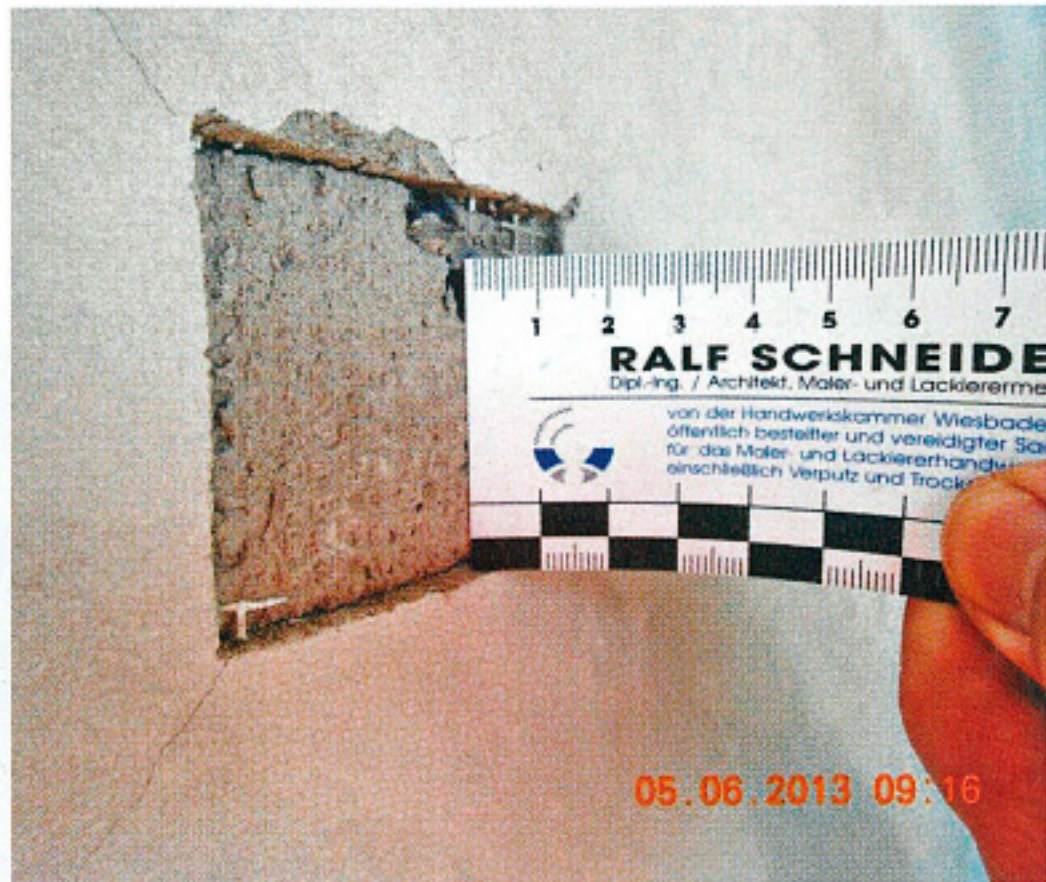
8 Der Fremdüberwacher begleitet den weiteren Bauablauf. So wurde die Dicke von Unterputz-/Armierung geprüft.

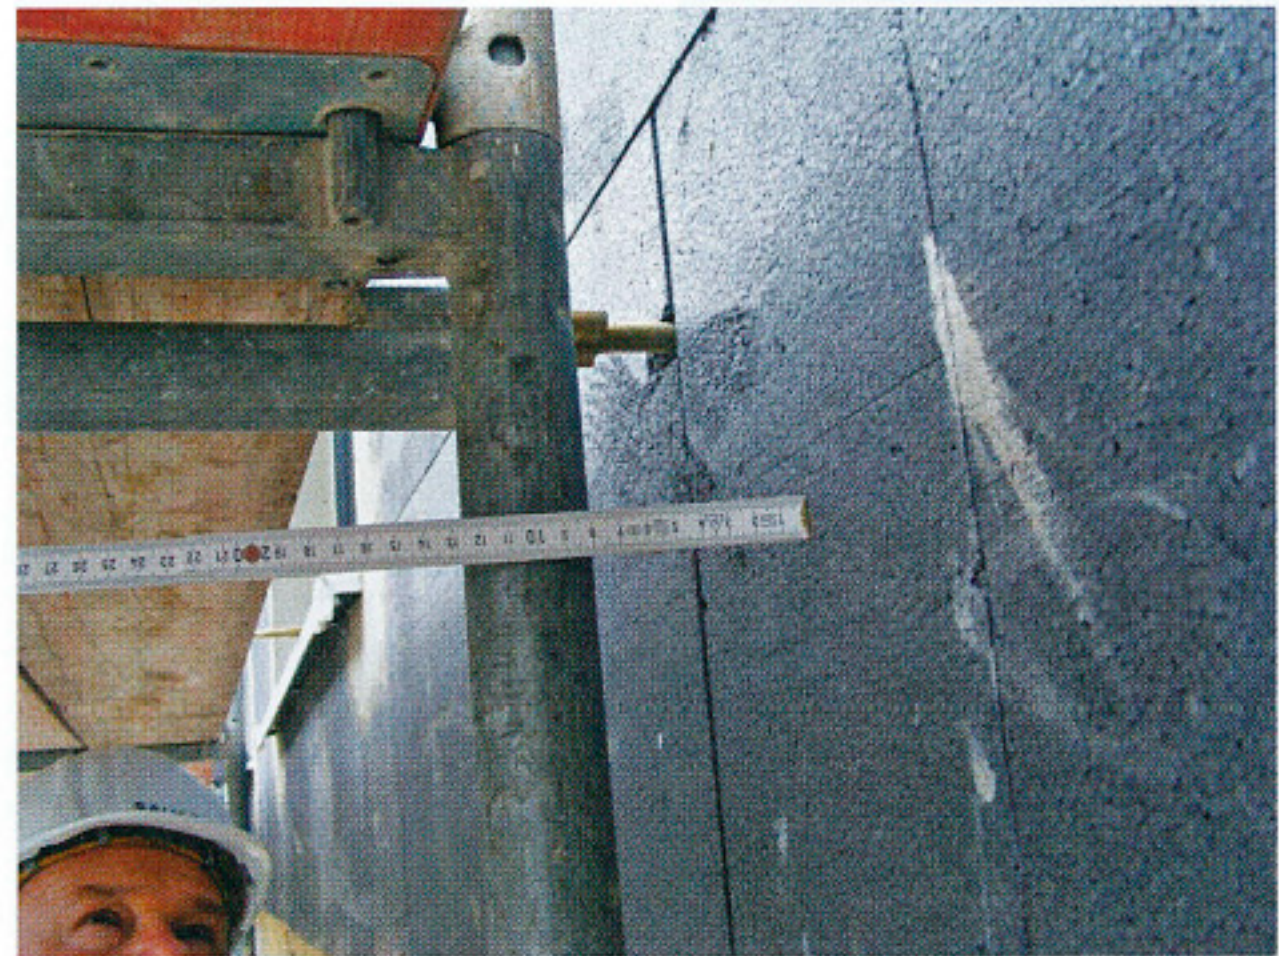
9 Der Abstand zwischen Gerüst und Fassade war zu gering dimensioniert. So ist eine gleichmäßige Oberputzstrukturierung nicht möglich.

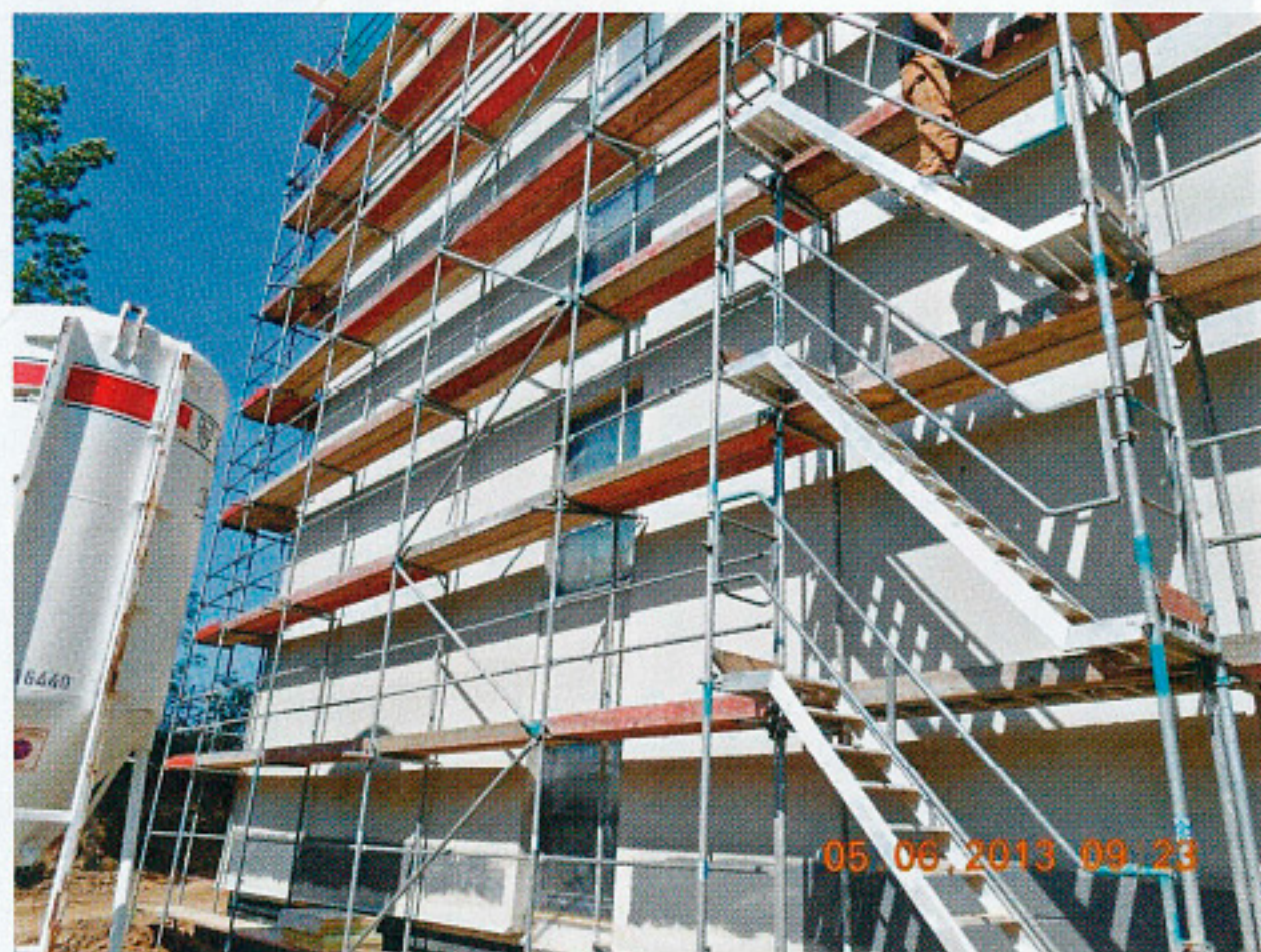
10 Auch das Arbeitsgerüst wurde nach den Vorgaben des Sachverständigen vorschriftsmäßig abgeändert.
