# Schutz der eigenen Leistung bis zum „Sankt Nimmerleinstag“?

Praxisbericht des Sachverständigen Ralf Schneider

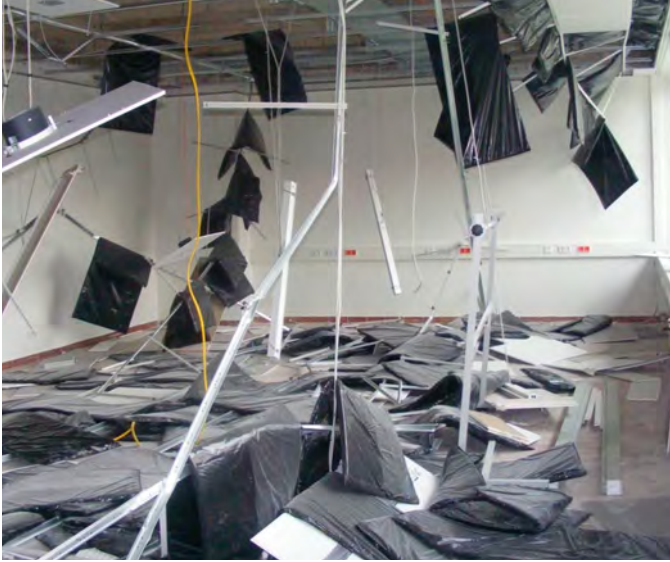
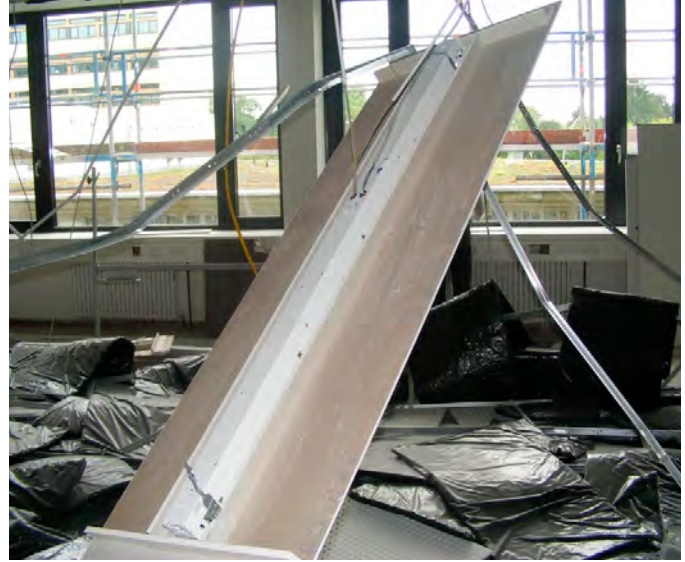
Die Ursache lag in Beschädigungen der Unterkonstruktionen der Decken, die im

Tragisches Beispiel eines Reißverschluss-Effekts in einer Gipskartondecke – verursacht durch nachträgliche Eingriffe in die Deckenunterkonstruktion (Fotos: Sachverständigenbüro Baumanagement/Baubetreuung Ralf Schneider)

Zuge weiterer Installationsarbeiten durch Fremdgewerke entstanden. Diese Schäden wurden, während der laufenden Arbeiten zunächst nicht bemerkt, sodass die Arbeiten abgeschlossen waren, bevor die Beeinträchtigungen sichtbar wurden. In der Folge entstanden Schäden, die eine Nachbesserung durch den Trockenbauer notwendig machten. Dieses Beispiel zeigt, wie wichtig sorgfältige Kontrolle und Dokumentation während der gesamten Bauphase ist.

In solchen Fällen empfehle ich den Auftragnehmern, bei Abnahmereife ihrer Leistung die Abnahme nach § 12 Nr. 1 VOB/B oder § 640 BGB unverzüglich zu verlangen. Diese Paragraphen regeln, dass der Auftragnehmer die Abnahme verlangen kann, und beschreibt die Rechtsfolgen, wenn der Auftraggeber nicht reagiert.

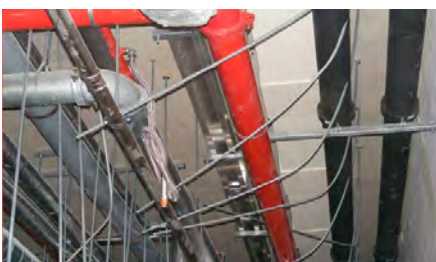
Decken-Abhänger wurden bei Arbeiten nachfolgender Gewerke in Mitleidenschaft gezogen und sind beschädigt und verbogen worden
